Abschlussbericht Bad Dürkheim

**Fußverkehrs-Checks BW 2023**

**Ideen für attraktive Stadtzentren**

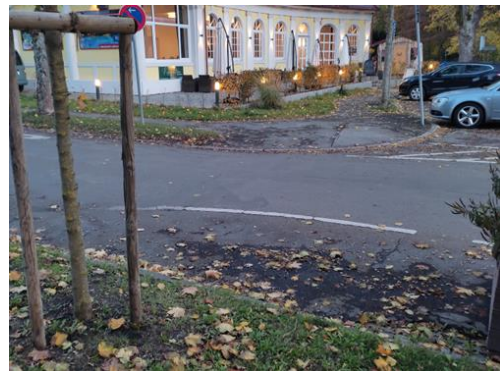
### Abbildung 6: Foto der Situation

Die Situation für Querende wird vor Ort durch verschiedene Aspekte eingeschränkt, z.B. durch Grünstrukturen (Waldstraße), durch versetzte Absenkungen (Kirche) oder eine schräge Querung (Schulstraße). Die Einrichtung einer gesicherten Querungsanlage eignet sich an den genannten Stellen nicht, die Quermöglichkeit für zu Fuß Gehende sollte dennoch verbessert werden.

Quelle: Planersocietät, Waldstraße

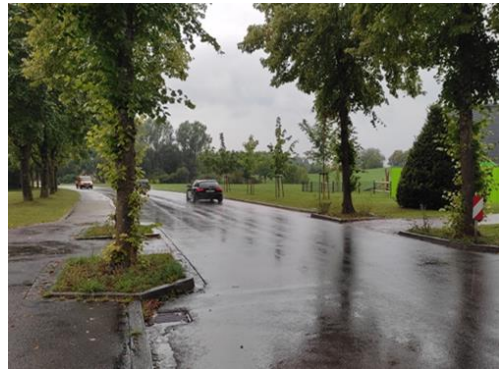
Abbildung 8: Foto der Situation

**Problem/  
Mangel:** Die vorhandenen Querungsstellen werden vom Kfz-Verkehr nicht als solche wahrgenommen. Es kommt zu Konflikten mit Querenden.

Quelle: Planersocietät, Salinenstraße

**Handlungsvorschlag:** An den vorhandenen Querungsstellen sollte die Aufmerksamkeit des Kfz-Verkehrs stärker auf die Querenden gelenkt werden. Dazu können beispielsweise unterschiedliche Bodenbeläge oder farbige Hervorhebungen zum Einsatz kommen, um einen visuellen Kontrast herzustellen. An manchen Stellen können Aufpflasterungen genutzt werden, um die Querungsstelle weiter zu betonen. Die Hervorhebungen können zudem zu einer Verkehrsberuhigung führen.

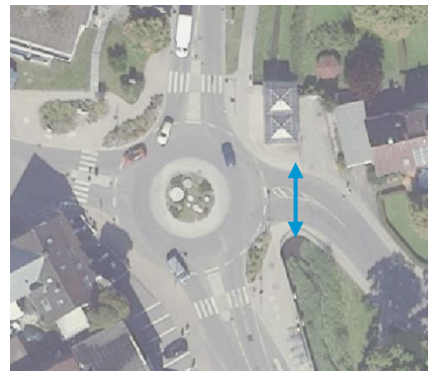
#### Abbildung 10: Foto der Situation

Beide Probleme haben Umwege für den Fußverkehr zur Folge. Dadurch kann es zu gefährlichen Situationen und Konflikten kommen, wenn ungesichert gequert wird.

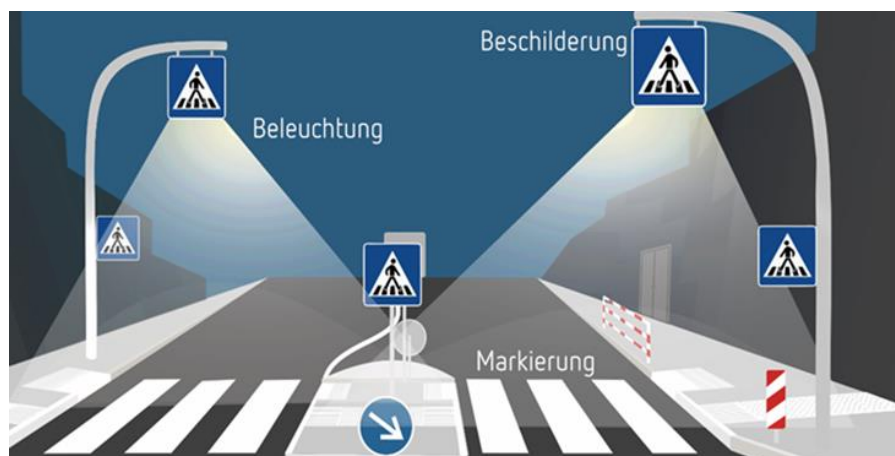
#### Abbildung 11: Anforderungen an einen Fußgängerüberweg

Quelle: Planersocietät gemäß R-FGÜ und Leitfaden zur Anlage und Ausgestaltung von Fußgängerüberwegen BW

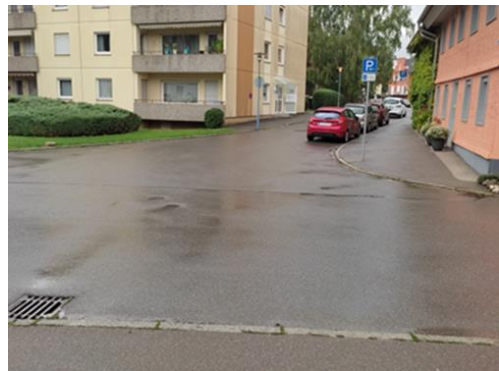
Abbildung 12: Foto der Situation

**Problem/ Mangel:** Einzelne Knotenpunkte im Stadtgebiet weisen auf Grund ihrer Knotenpunktgeometrie eine hohe Querungsdistanz auf. Vor allem für ältere und mobilitätseingeschränkte Personen stellt dies ein Hindernis dar.

Quelle: Planersocietät, Hofstraße

**Handlungsvorschlag:** Durch den Einsatz von vorgezogenen Seitenrändern oder ähnlichen Markierungsmaßnahmen zur Reduktion der verfügbaren Fläche für den Kfz-Verkehr in Knotenpunktbereichen kann die Querungsdistanz reduziert und die Sichtbeziehungen können verbessert werden. Dies kann zuerst provisorisch stattfinden und später, unter Beachtung von Aspekten der Barrierefreiheit, baulich realisiert werden.

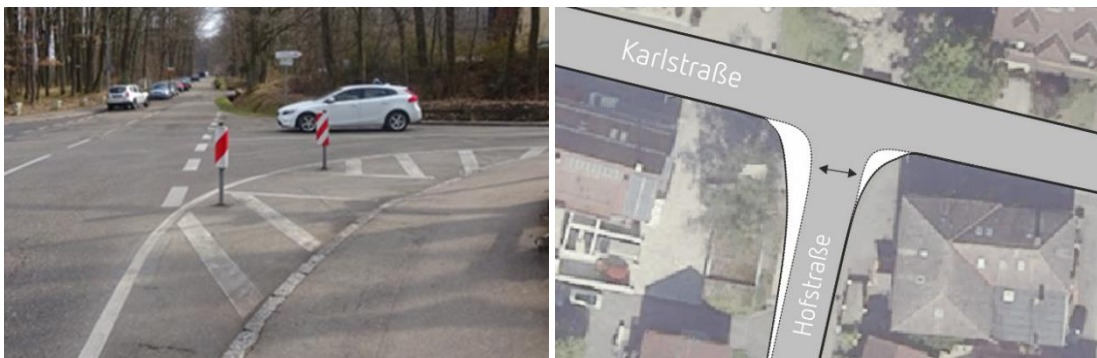
Abbildung 13: Beispiel für die Reduktion der Querungsdistanz am Knotenpunkt; Prinzipskizze Reduktion der Querungsdistanz

Quelle: Planersocietät | Pforzheim (li.), Prinzipskizze Knotenpunkt Karlstraße/Hofstraße (re.)

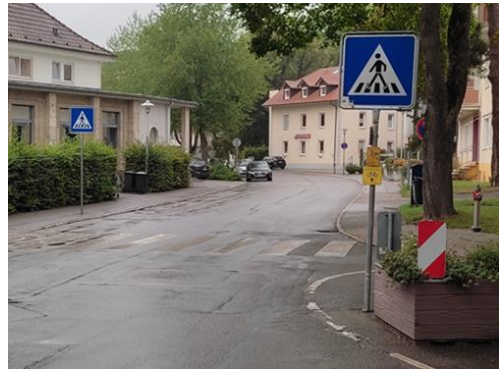
Abbildung 14: Foto der Situation

Die vorhandenen Querungsanlagen im Stadtgebiet sind nicht vollständig barrierefrei ausgebaut. Auf Grund von fehlenden taktilen Leitelementen oder Bordsteinabsenkungen ergeben sich Probleme für mobilitäts- oder seheingeschränkte Personen.

Quelle: Planersocietät, Luisenstraße

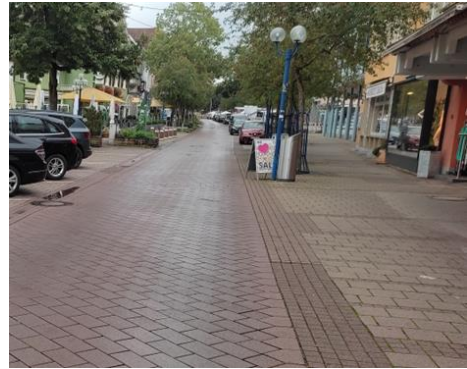
Abbildung 16: Foto der Situation

Auf Grund dieser Art der Gestaltung kann es zu erhöhten Geschwindigkeiten sowie einer untergeordneten Rolle des Fußverkehrs kommen.

Quelle: Planersocietät, Friedrichstraße

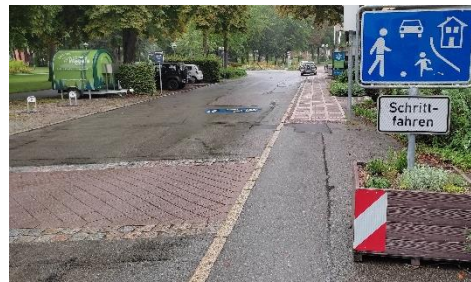
Abbildung 18: Foto der Situation

Die genutzten Schilder sind teilweise so positioniert, dass dadurch ein Hindernis für zu Fuß Gehende entsteht und der Gehwegbereich eingeschränkt wird.

Quelle: Planersocietät, Lusenstraße

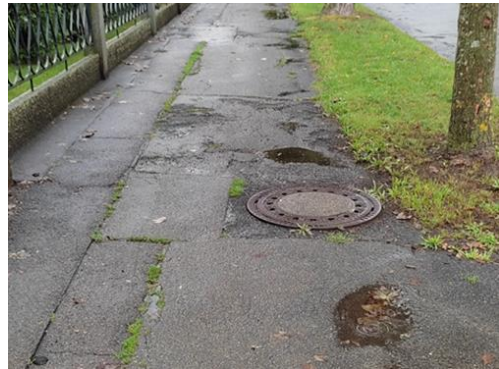
Abbildung 20: Foto der Situation

Hervorgerufen durch Witterungs- oder Wurzelschäden finden sich auf den Gehwegen im Stadtgebiet Oberflächen- und Strukturschäden. Dadurch werden die Hindernisfreiheit und Begehrbarkeit der Gehwege vor allem für mobilitätseingeschränkte Personen beeinträchtigt.

Quelle: Planersocietät, Huberstraße

Die beschädigten Gehwege sind so auszubessern, dass gleichmäßige Oberflächenstrukturen entstehen. Durch die Instandsetzung der Gehwegschäden kann die Qualität im Fußverkehr deutlich verbessert werden. Bei der (Neu-) Pflanzung von Bäumen sollte darauf geachtet werden, dass der zur Verfügung stehende Bodenraum ausreichend dimensioniert ist, um Verwerfungen der Gehwegoberfläche vorzubeugen.

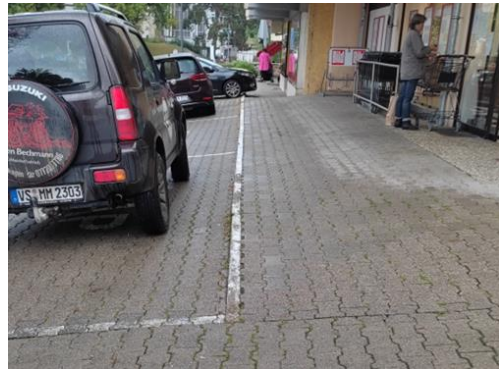
### Abbildung 22: Foto der Situation

An manchen Stellen im Stadtgebiet weist der Gehweg eine starke Querneigung auf. Die Begehbarkeit der Gehwege wird auf Grund dieser Querneigungen vor allem für mobilitätseingeschränkte Personen stark beeinträchtigt.

Quelle: Planersocietät, Karlstraße

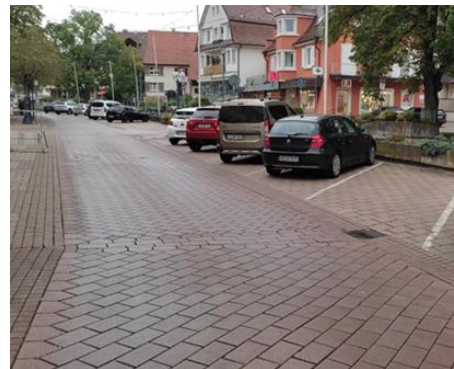
Abbildung 24: Foto der Situation

**Problem/ Mangel:** Die verfügbare Fläche für den Fußverkehr im verkehrsberuhigten Bereich wird durch ruhenden Verkehr eingeschränkt. Für Außenbegastronomie und Warenauslagen verbleibt nur ein eingeschränkter Platz. Dadurch kommt es zu beengten Situationen für den Fußverkehr.

Quelle: Planersocietät, Friedrichstraße

**Handlungsvorschlag:** Rückbau der Längsparkstände sowie Verbreiterung und dadurch Reduzierung der Schrägparkstände in den verkehrsberuhigten Bereichen. Dadurch kann die verfügbare Fläche für den Fußverkehr erhöht werden. Es ergeben sich weiterhin Vorteile für mobilitätseingeschränkte Personen.

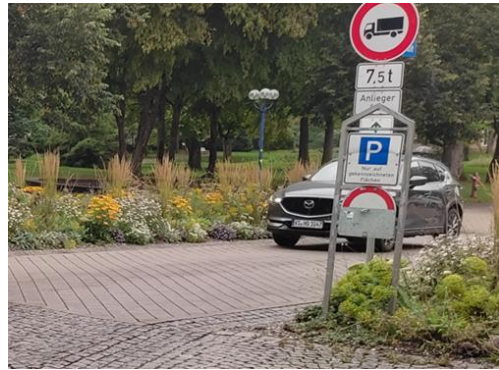
Abbildung 26: Foto der Situation

**Problem/ Mangel:** Einzelne Verkehrszeichen (beispielsweise Einfahrtsverbote oder Schilder zur Änderung der Höchstgeschwindigkeit) werden vom Kfz-Verkehr nur schlecht wahrgenommen. Dies kann daran liegen, dass diese nur klein oder nicht gut erkennbar sind. Durch die Nichtbeachtung dieser Verkehrszeichen kommt es zu einem regelwidrigen Verhalten und zu möglichen Konfliktsituationen mit dem Fußverkehr.

Quelle: Planersocietät, Luisenstraße

**Handlungsvorschlag:** Verkehrszeichen an einzelnen Stellen sollten deutlich dargestellt werden, z. B. durch eine solitäre Stellung oder eine Vergrößerung des Schildes. Bei Bedarf kann mit weiteren Hinweistafeln oder kreativen Hinweisen auf das Verkehrszeichen hingewiesen werden. An manchen Stellen bietet sich auch die Wiederholung des Verkehrszeichens als Markierung auf der Fahrbahn an.

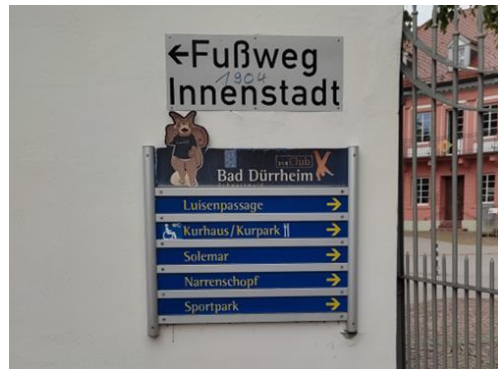
Abbildung 28: Foto der Situation

Die Wegebeziehungen innerhalb des Stadtgebiets sind nicht eindeutig beschildert. Wichtige Wegebeziehungen wie z. B. Solemar – Innenstadt, sind vor allem für ortsfremden Personen nicht einfach zu erkennen. In der Stadt fehlt es an Orientierungsmöglichkeiten und einem Wegweisungssystem.

Quelle: Planersocietät, Rathaus

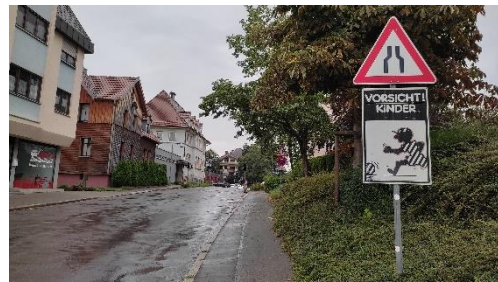
Abbildung 30: Foto der Situation

Im direkten Schulumfeld (z. B. an der Grund- und Werkrealschule in der Schulstraße) kommt es zu Konflikten zwischen Elterntaxis und Schüler:innen. Des Weiteren kommt es teilweise zur Nutzung von gefährlichen Straßenabschnitten durch Schulkinder auf dem Schulweg.

Quelle: Planersocietät, Schulstraße

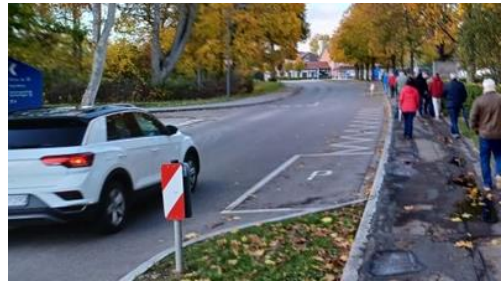
Abbildung 32: Foto der Situation

**Problem/ Mangel:** Gemäß den Schilderungen der Anwesenden bei den Veranstaltungen des Fußverkehrs-Check halten sich in manchen Bereichen Rad- und Kfz-Verkehr nicht an die vorgeschriebenen Höchstgeschwindigkeiten. Durch die oftmals unbewusste Überschreitung der Höchstgeschwindigkeit kommt es zu gefährlichen Situationen mit dem Fußverkehr, z. B. beim Queren.

Quelle: Planersocietät, Salinenstraße

**Handlungsvorschlag:** In sensiblen Bereichen sowie in Bereichen, in denen Überschreitungen der Geschwindigkeit bekannt sind, werden Geschwindigkeitsdisplays angebracht. Diese weisen den Rad- und Kfz-Verkehr auf die aktuell geltende Höchstgeschwindigkeit und führen zu einer Kontrolle durch Selbstkontrolle. Wenn sich in den entsprechenden Bereichen weiterhin eine große Anzahl an Geschwindigkeitsüberschreitungen vorliegt, können mobile oder stationäre Geschwindigkeitskontrollen eingesetzt werden, um die Einhaltung der Geschwindigkeit zu gewährleisten.

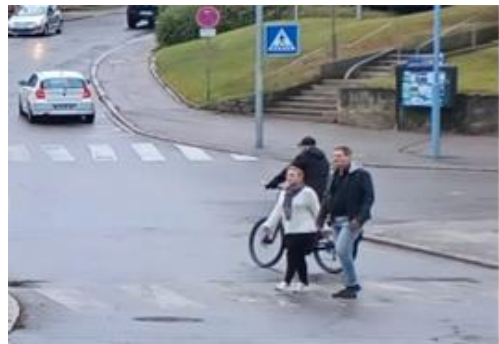
Abbildung 34: Foto der Situation

In Bad Dürkheim kommt es an verschiedenen Stellen im Stadtgebiet zu Konflikten zwischen dem Fuß- und dem Radverkehr. Dies wird einerseits dadurch verursacht, dass der Radverkehr in manchen Bereichen auf die Fußinfrastruktur ausweicht, da die Bedingungen für den Radverkehr im vorgesehenen Mischverkehr nicht ideal sind. Andererseits kommt es auch in gemeinsam genutzten Bereichen wie z. B. verkehrsberuhigten Bereichen vereinzelt zu Konflikten.

Quelle: Planersocietät, Karlstraße

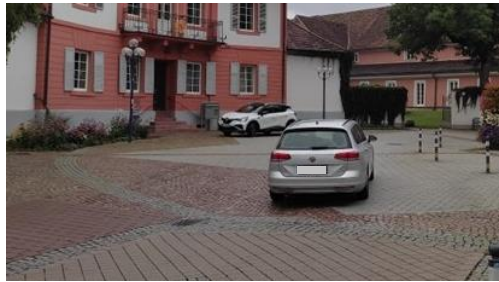
Abbildung 38: Foto der Situation

Die Aufenthaltsqualität im verkehrsberuhigten Bereich am Rathausplatz ist nicht sonderlich hoch. Durch den vorhandenen Durchgangsverkehr in der Luisenstraße wird dem Fußverkehr nur ein Teilbereich des Platzes zugewiesen und er kann sich nicht auf dem gesamten Platz aufhalten. Nutzungen sind nur bedingt möglich.

Quelle: Planersocietät, Rathausplatz

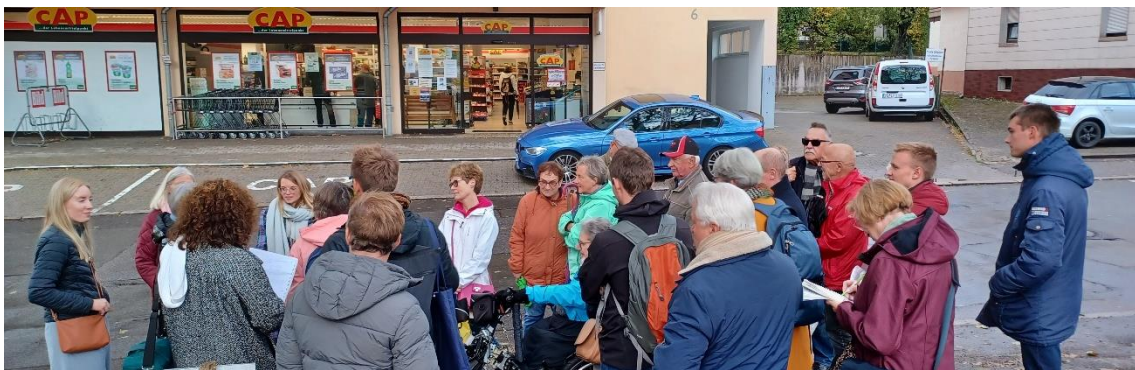
Abbildung 45: Begehungsgruppe vor dem CAP-Markt

In der Karlstraße bemängeln die Teilnehmenden vor dem CAP-Markt und im Seitenraum die starke Querneigung, welche es für Personen mit Rollstuhl oder Rollator schwer macht die Gehwege zu nutzen. Der Gehweg auf der Nordseite führt hierbei im „Zick-Zack“ um die Parkierungsanlagen herum. Dieser mäandrierende Verlauf des Gehwegs gepaart mit der starken Querneigung sowie Stufen stellt für die Teilnehmenden ein großes Problem in Bezug auf Barrierefreiheit dar.

Dennoch herrsche laut der Teilnehmenden an dieser Stelle ein hoher Parkdruck, weshalb eine Reduzierung der Parkstände nicht in Frage käme. Hierzu kamen Vorschläge zur Neugestaltung des Seitenraums auf. Die Stadtverwaltung habe bereits länger Kenntnis über die hier herrschende Parkraumsituation und ist bereits bemüht diese zu ändern durch eine Veränderung der Verkehrssituation in diesem Bereich.

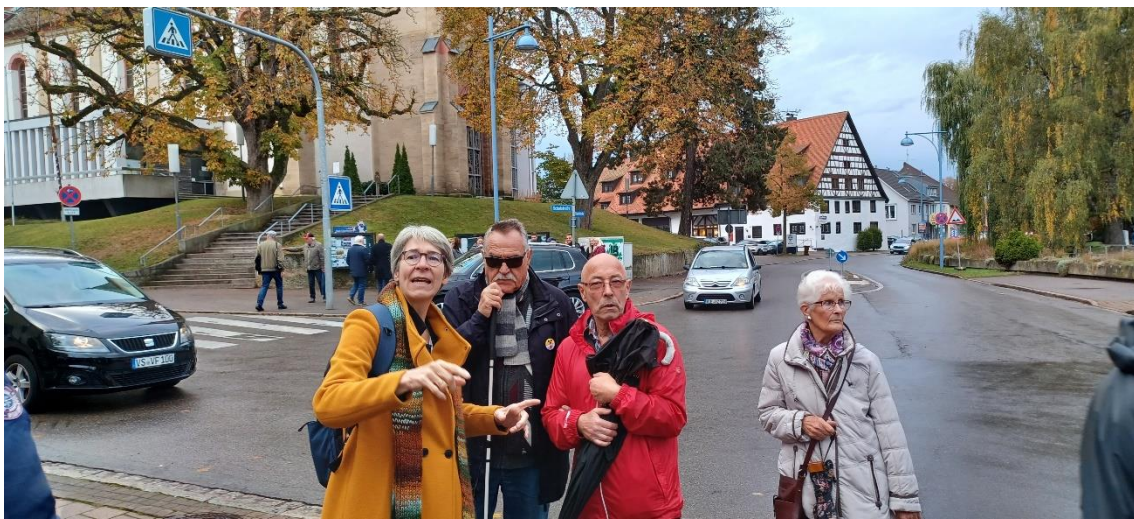
Abbildung 46: Begehungsgruppe vor dem Knotenpunkt Karlstraße / Friedrichstraße

sowie über den Fußgängerüberweg, wodurch es zu Konflikten mit dem Fußverkehr kommt. Die Gruppe wünscht sich hier mehr/bessere gesicherte Quermöglichkeiten für die Schulkinder. Der Kfz-Verkehr fährt oftmals, so die Teilnehmenden, entgegen der Fahrtrichtung in der Einbahnstraße in den verkehrsberuhigten Bereich. Zudem wünschen sich die Teilnehmenden eine bessere Radverkehrsführung in den verkehrsberuhigten Bereich. Für die Querung der Friedrichstraße ist in diesem Knotenpunkt kein Fußgängerüberweg, sondern eine Querungshilfe in Form einer abgesenkten Mittelinsel vorhanden. Auch hier fehlen taktile Leitelemente. Bei der Mittelinsel zur Querung der Friedrichstraße finden die Teilnehmenden deshalb den Denkanstoß von Herrn Schmid ein Doppelbord oder ähnliches gut, um diese Querung barrierefrei zu gestalten.

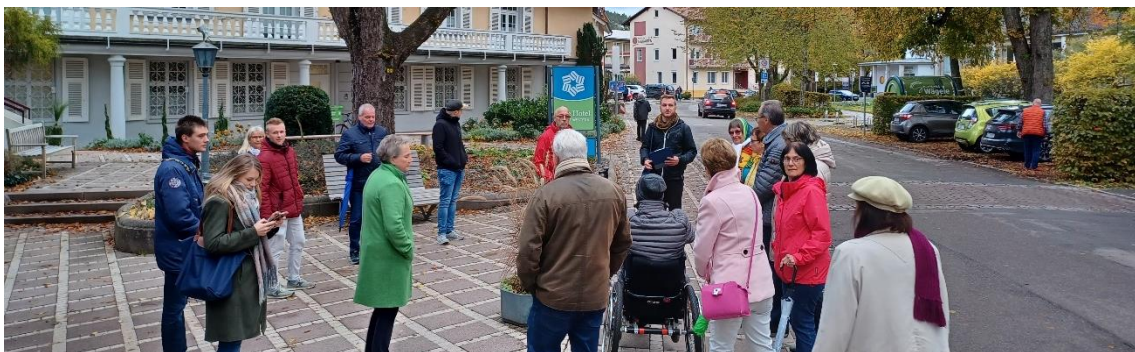
Abbildung 48: Begehungsgruppe in der Luisenstraße

Die Durchfahrt der Luisenstraße in Richtung Friedrichstraße ist jeden Freitag auf Grund des Wochenmarktes gesperrt. Die Beschilderung dazu an dieser Station ist laut der Teilnehmenden zu klein, weshalb sich immer wieder PKW in den Bereich verirren und in der Straße wenden müssen. Eine Querung der Straße ist in diesem Fall nur schwer möglich, da die rangierenden PKW oft nicht auf ihren Fahrweg achten und es zu Sichteinschränkungen auf zu Fuß Gehende kommen kann.

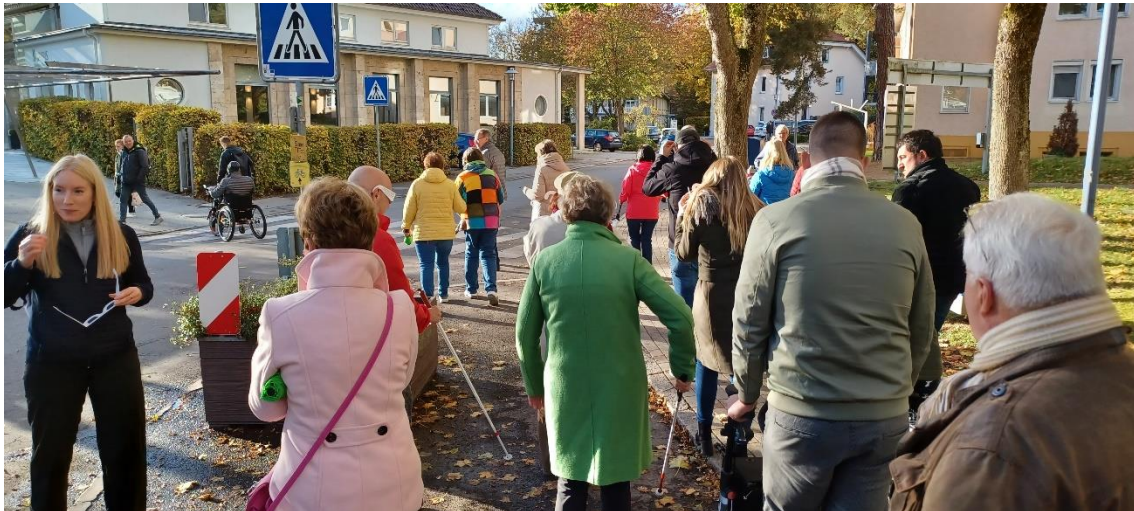
Abbildung 49: Knotenpunkt Luisenstraße/Waldstraße vor dem Kurhaus

Die Teilnehmenden bemängeln an diesem Knotenpunkt vor allem, dass eine Querung des Knotenpunkts nur schwer möglich ist. Dies liegt vor allem an den großen Querungsdistanzen. Auf der westlichen Seite der Luisenstraße endet der Gehweg ohne Querungsmöglichkeit auf Höhe des Haus-Nr. 18. Auf Höhe des Einmündungsbereiches der Waldstraße befinden sich Grünflächen auf beiden Fahrbahnseiten, sodass Personen an dieser Stelle nicht queren können und entweder einen Umweg in Kauf nehmen müssen oder gemäß den Schilderungen der Teilnehmenden teilweise quer über den Knotenpunkt laufen. Durch die im Knotenpunkt parkenden Fahrzeuge ist die Sicht in die Waldstraße, von Süden kommend, eingeschränkt, was in Kombination mit den Einschränkungen an den potenziellen Querungsstellen zu Konflikten zwischen dem Fuß- und dem Kfz-Verkehr führt. Darüber hinaus nähert sich der Kfz-Verkehr aus der Waldstraße kommend gemäß den Aussagen der Teilnehmenden mit erhöhten Geschwindigkeiten. Durch die eingeschränkten Sichtbeziehungen am Knotenpunkts sowie die geschilderte erhöhte Geschwindigkeit des Kfz-Verkehrs häufen sich die Beinaheunfälle, so die Gruppe. Ein Verzicht auf die Parkstände im

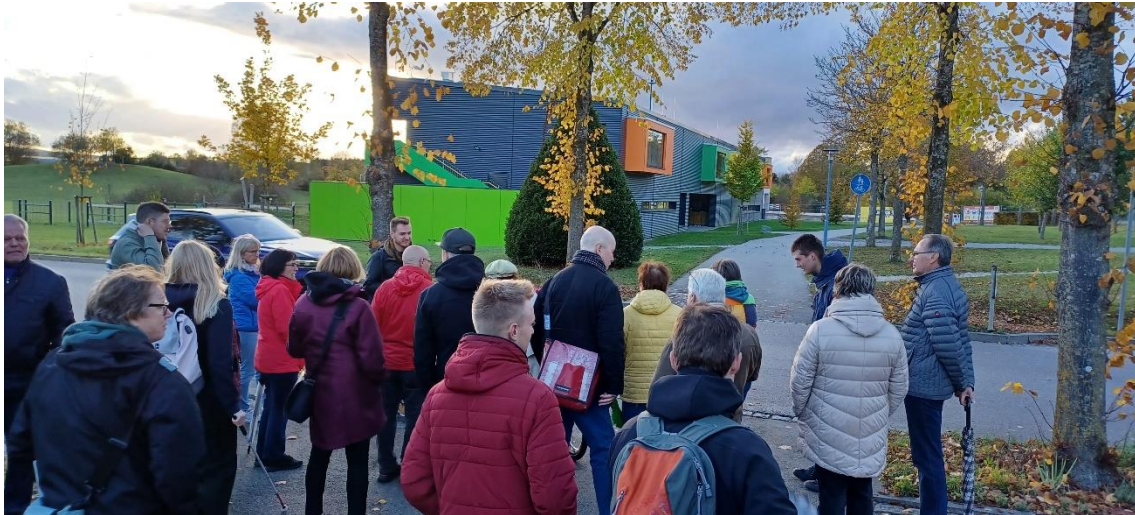
Abbildung 50: Querungsstelle Salinenstraße auf Höhe des Kindergartens

Die Gruppe gibt weitere Vorschläge zu Verkehrsverlangsamung. Sie schlagen das Aufstellen von Hindernissen und das Einrichten von Geschwindigkeitsüberwachungsanlagen vor.

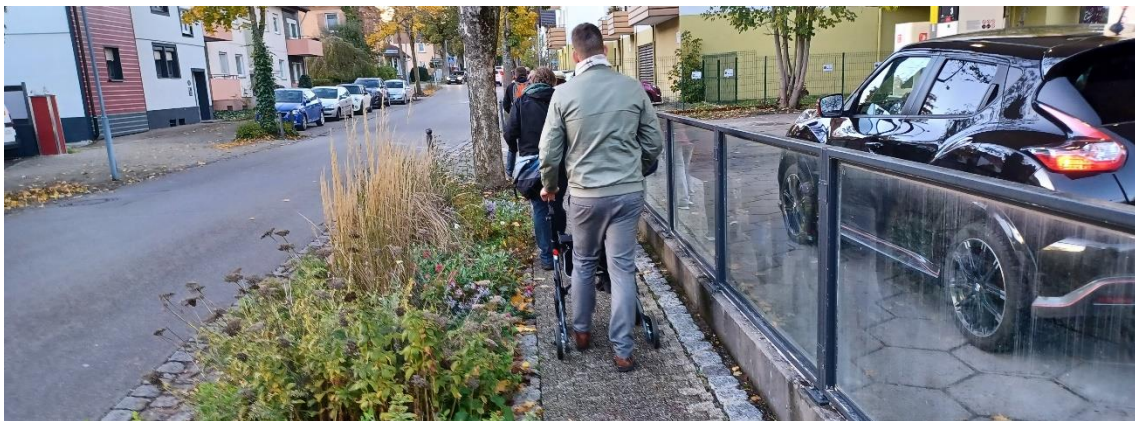
Abbildung 51: Scheffelstraße auf Höhe der Tankstelle

Auf die Frage, ob im Längsverkehr eher die Scheffelstraße oder der parallel verlaufende Alte Bahnweg genutzt wird, spricht sich die Mehrheit für den Alten Bahnweg aus, da in der Scheffelstraße die Gehwege schmal sind und Schäden an der Oberfläche aufweisen. Auf dem Alten Bahnweg entstehen jedoch Konflikte mit dem Radverkehr. Die Querung der Viktoriastraße auf dem
